## PROVINCIA DI SONDRIO

## CHIAVENNA (SO)

*Piazza Castello,  
angolo via Picchi*

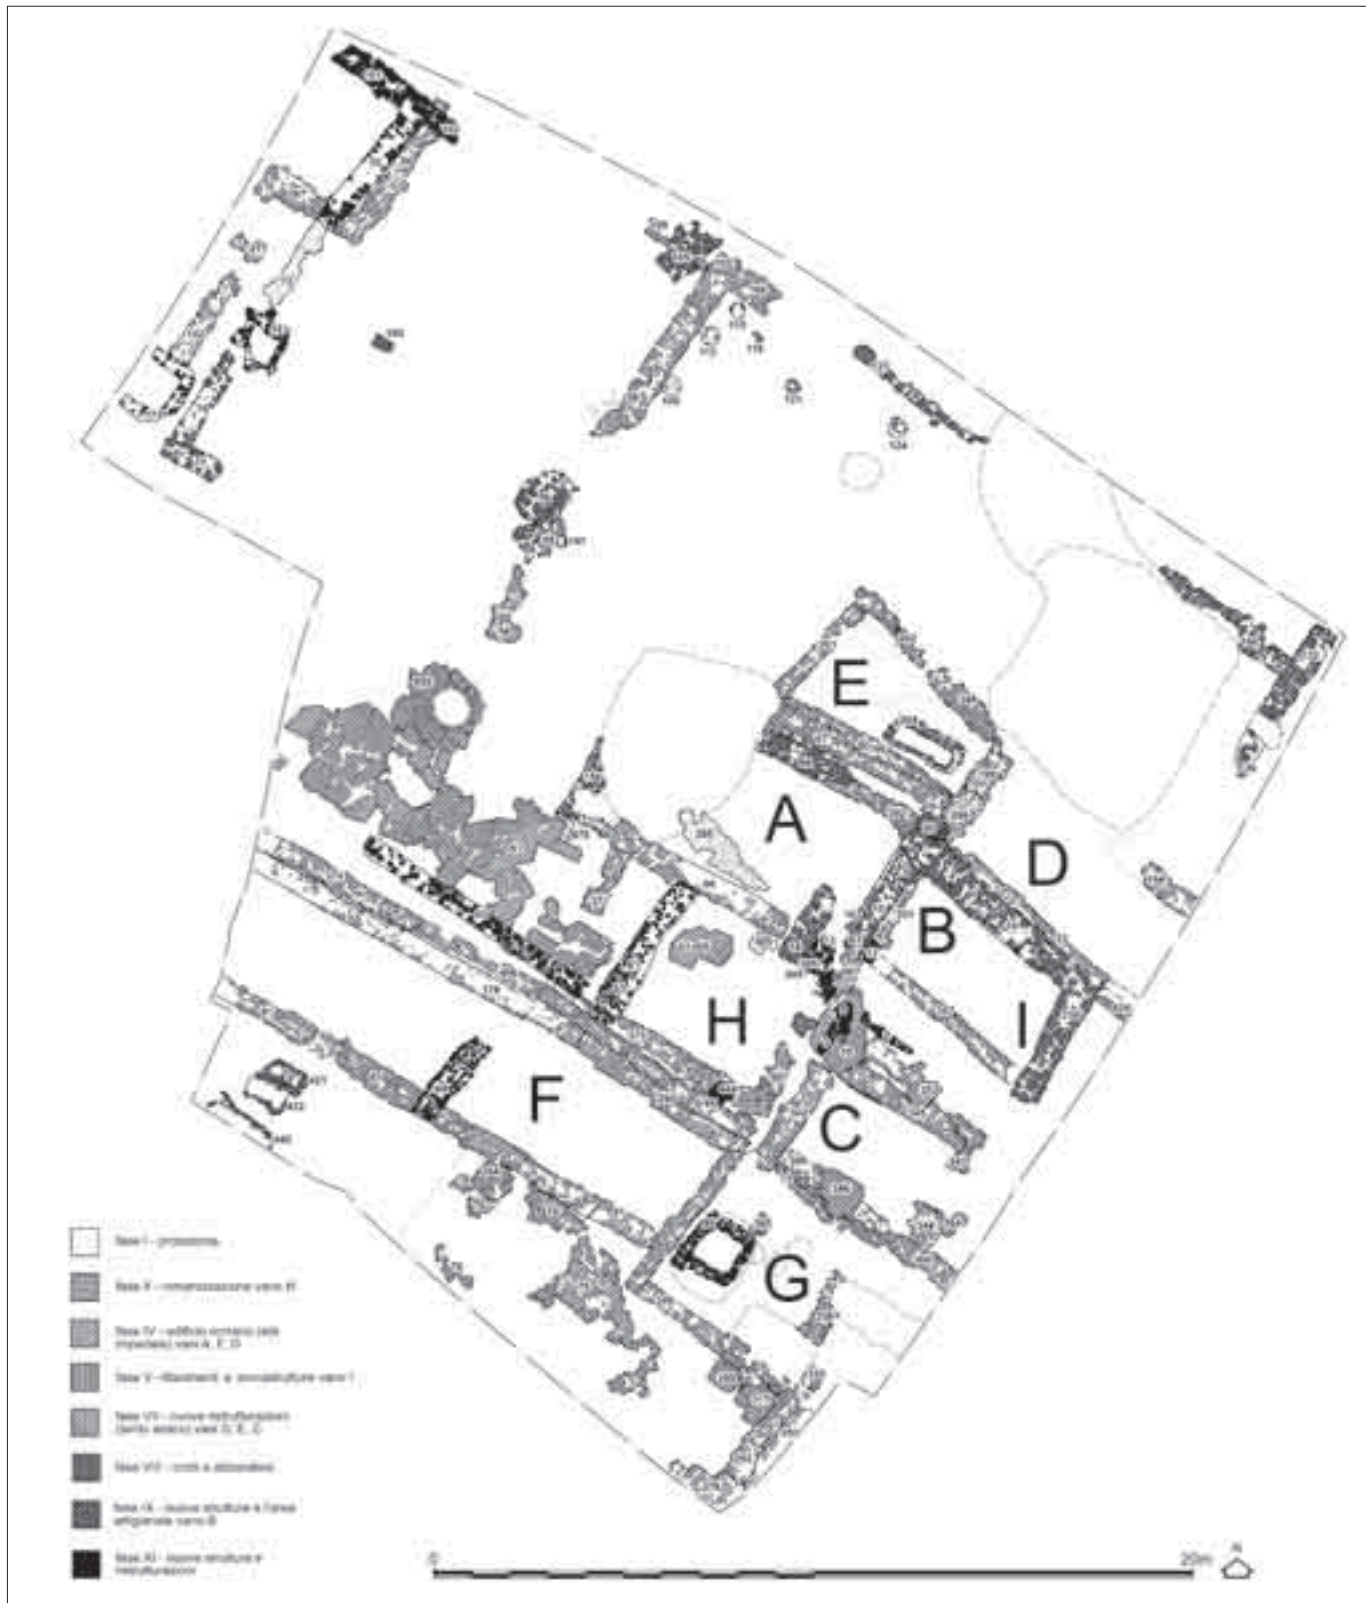
217 - Chiavenna, piazza Castello.  
Le fasi dello scavo.

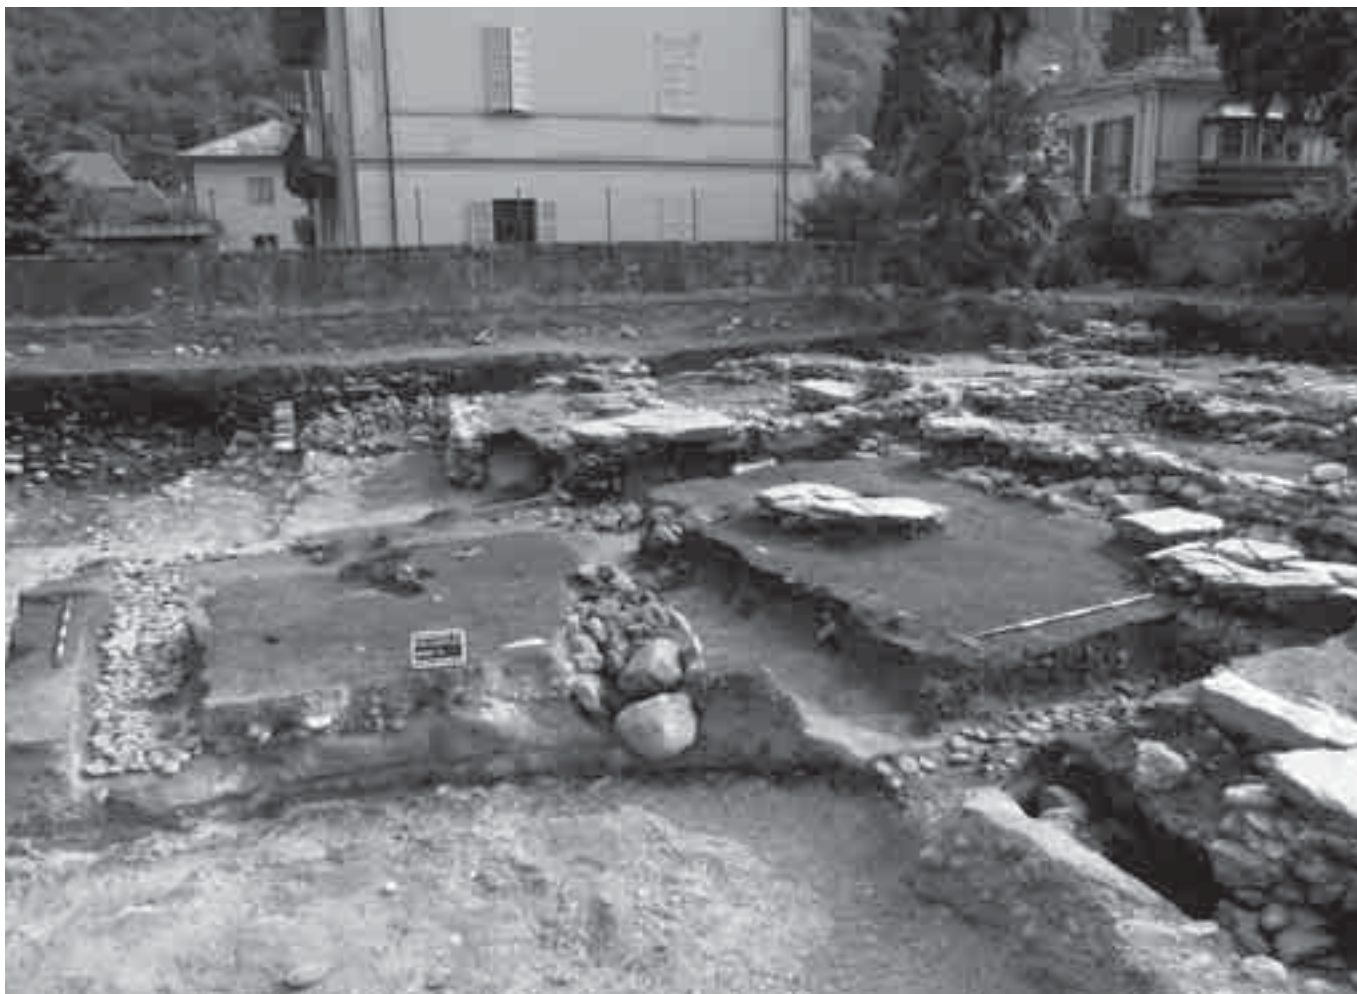
218 - Chiavenna, piazza Castello.  
Il vano H visto da sud.

Molti secoli dopo nel corso del I sec. a.C., (fase II, romanizzazione), sul luogo si impiantò un edificio di forma rettangolare (vano H) con fondazioni in pietra e alzata presumibilmente in edilizia povera, del quale non rimanevano piani pavimentali o altri livelli d'uso. Il materiale ceramico

Venne spogliato il vano H, fino al livello delle fondazioni ed asportate probabilmente altre strutture murarie nell'area. Tali lavori preannunciano grandi modifiche strutturali per la costruzione di un nuovo impianto (fase IV, complesso abitativo della prima età imperiale).

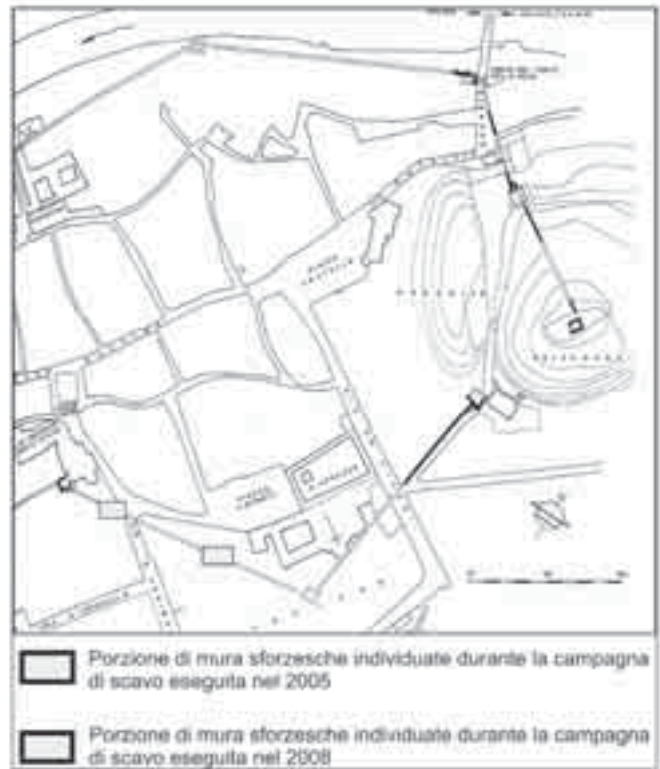
224 - Chiavenna, area ex Enel.

Porzioni di mura sforzesche individuate nelle campagne 2005 e 2008.

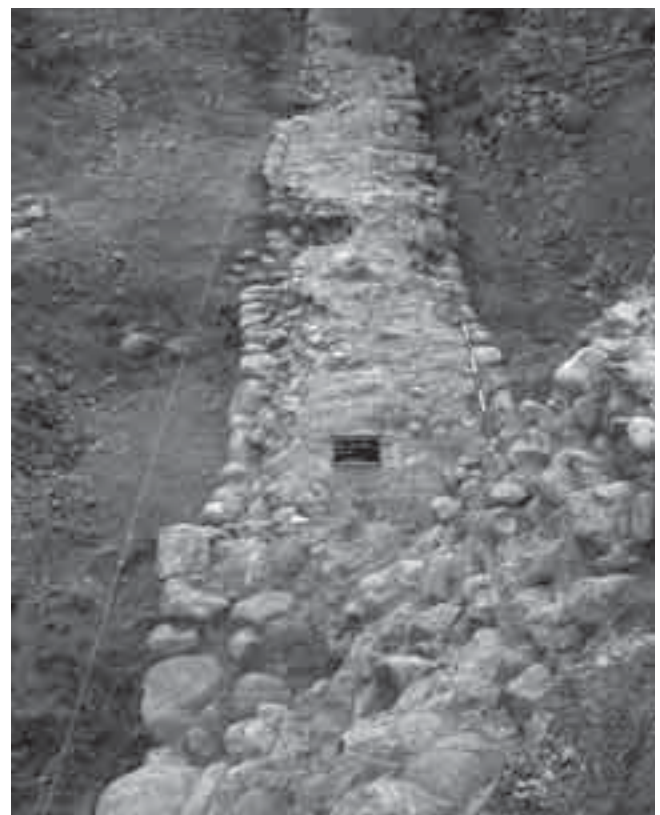
225 - Chiavenna, area ex Enel.

Fondazioni delle mura sforzesche portate alla luce durante lo scavo.

grande muratura con andamento E-W. Il muro (messo in luce per una lunghezza di m 17) presentava una larghezza di circa m 2 e risultava costruito a sacco, con filari regolari a costituire i paramenti esterni.

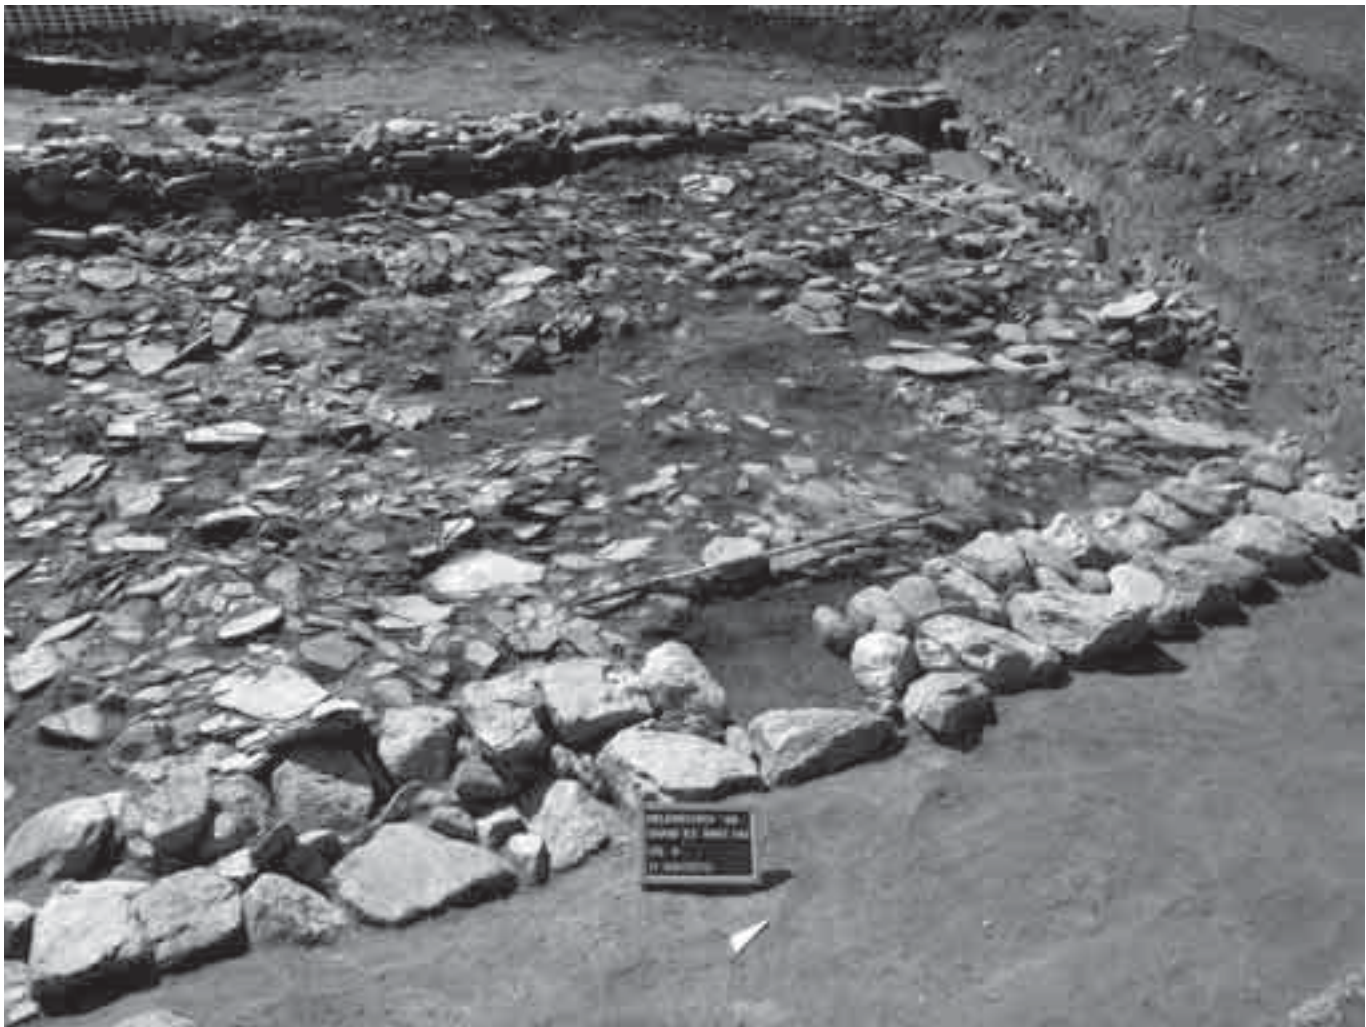
227 - Delebio, area SNAM.  
*Il crollo del tetto visto da NW.*

di strati legati alla distruzione dell'edificio. È riconoscibile, a partire dal basso, uno strato di incendio dovuto presumibilmente alla combustione della travatura lignea del tetto, con il conseguente crollo della copertura in lastre di pietra. Dalla distribuzione delle piode all'interno dell'edificio, è possibile ipotizzare la dinamica del crollo: l'incendio della parte lignea del tetto, presumibilmente strutturato a doppio spiovente, può aver provocato lo scivolamento delle piode dal colmo verso i lati; il conseguente crollo della struttura lignea avrebbe poi comportato la caduta delle stesse lastre di pietra che si sarebbero quindi riversate sulla superficie pavimentale con una concentrazione maggiore lungo i lati lunghi dell'edificio (est e ovest), diradandosi invece verso la parte centrale. Infine, il crollo delle pareti ha completamente colmato l'interno del vano.

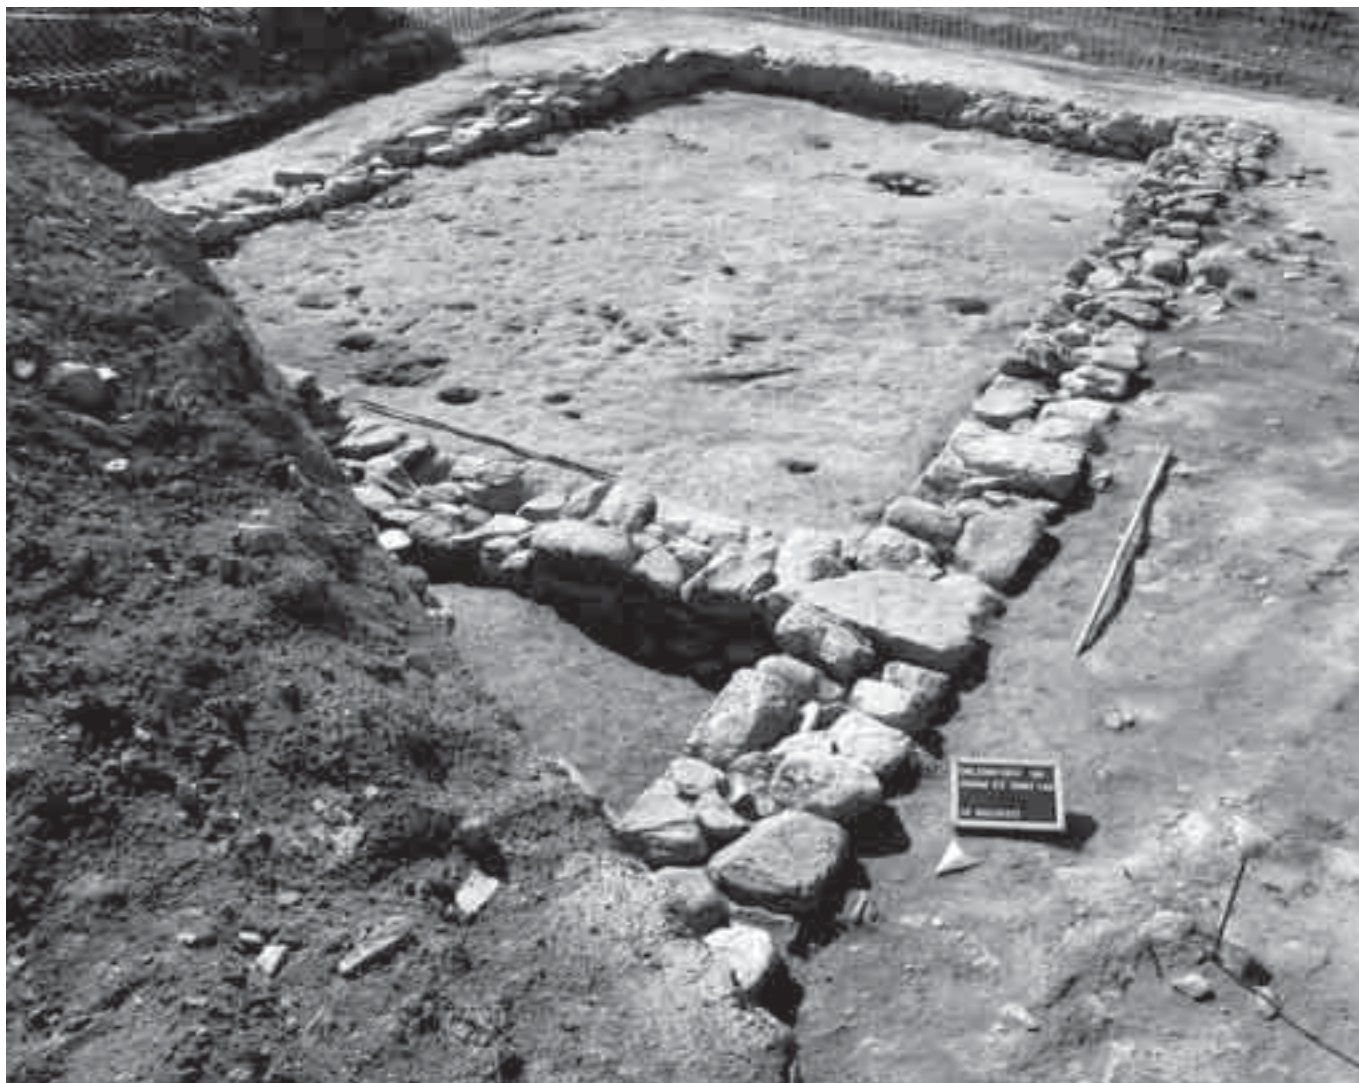
228 - Delebio, area SNAM.

*L'ambiente con il pavimento in malta visto da NW.*

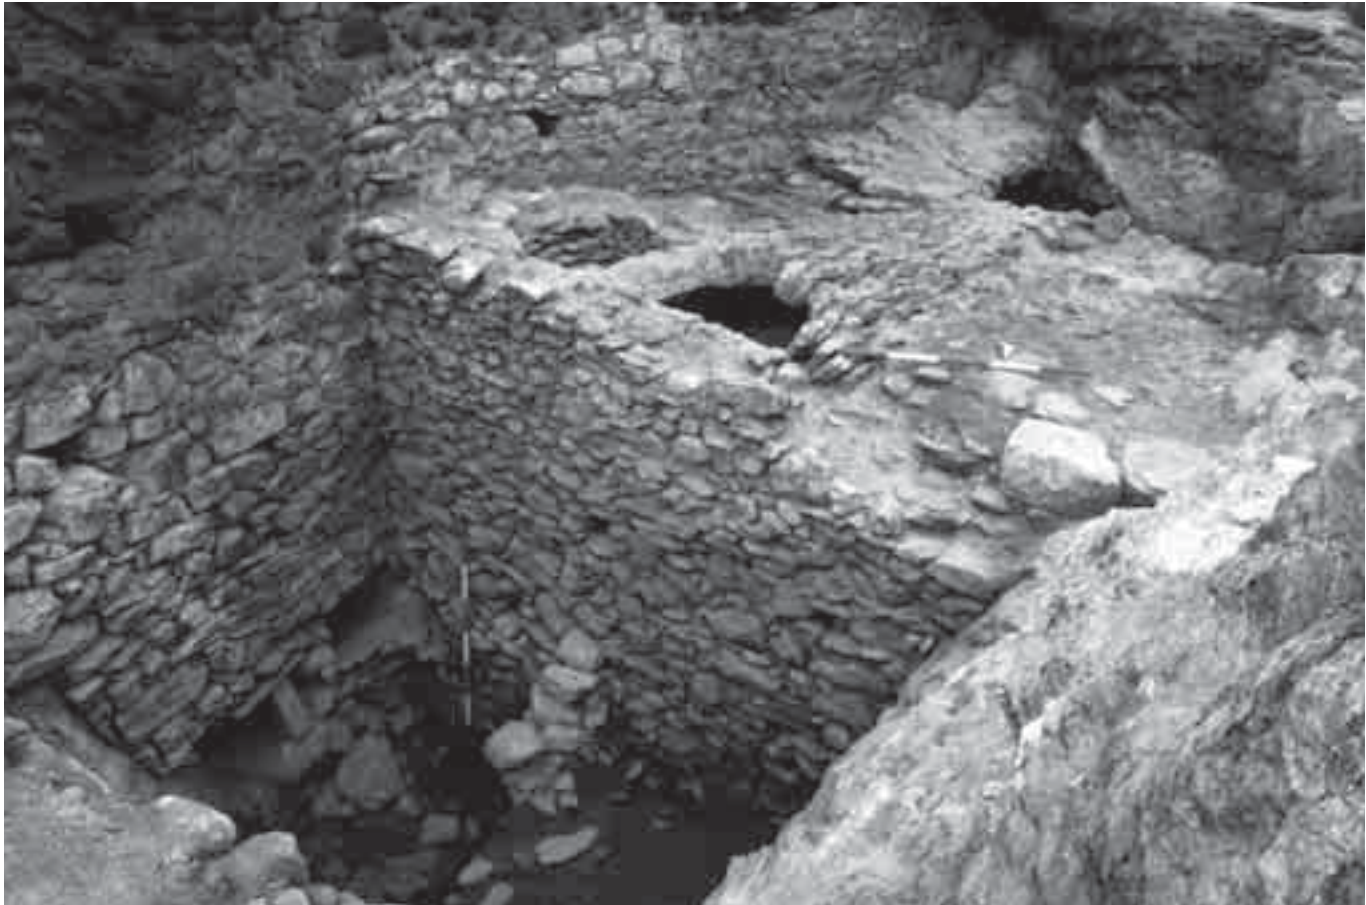
231 - Grosio, Castello di San Faustino.  
La cisterna vista da nord.

A nord del campanile è presente una cisterna per la raccolta delle acque piovane, costruita in appoggio al perimetrale est del castello, in parte intagliata nel substrato roccioso e con la copertura a volta ancora conservata. Dal cortile, l'accesso alla vasca avveniva tramite una scala di quattro gradini intagliati nella roccia. Nell'angolo sud est è visibile l'ingresso per l'acqua piovana, mentre a nord est è collocata l'apertura per l'ispezione e la captazione. All'interno la vasca è colma di macerie che, per motivi di sicurezza, si è deciso di non asportare e, nell'angolo sud est, è comunque visibile un rivestimento rosato. Sempre all'interno, sul prospetto nord, sono visibili tre croci e dei numeri,

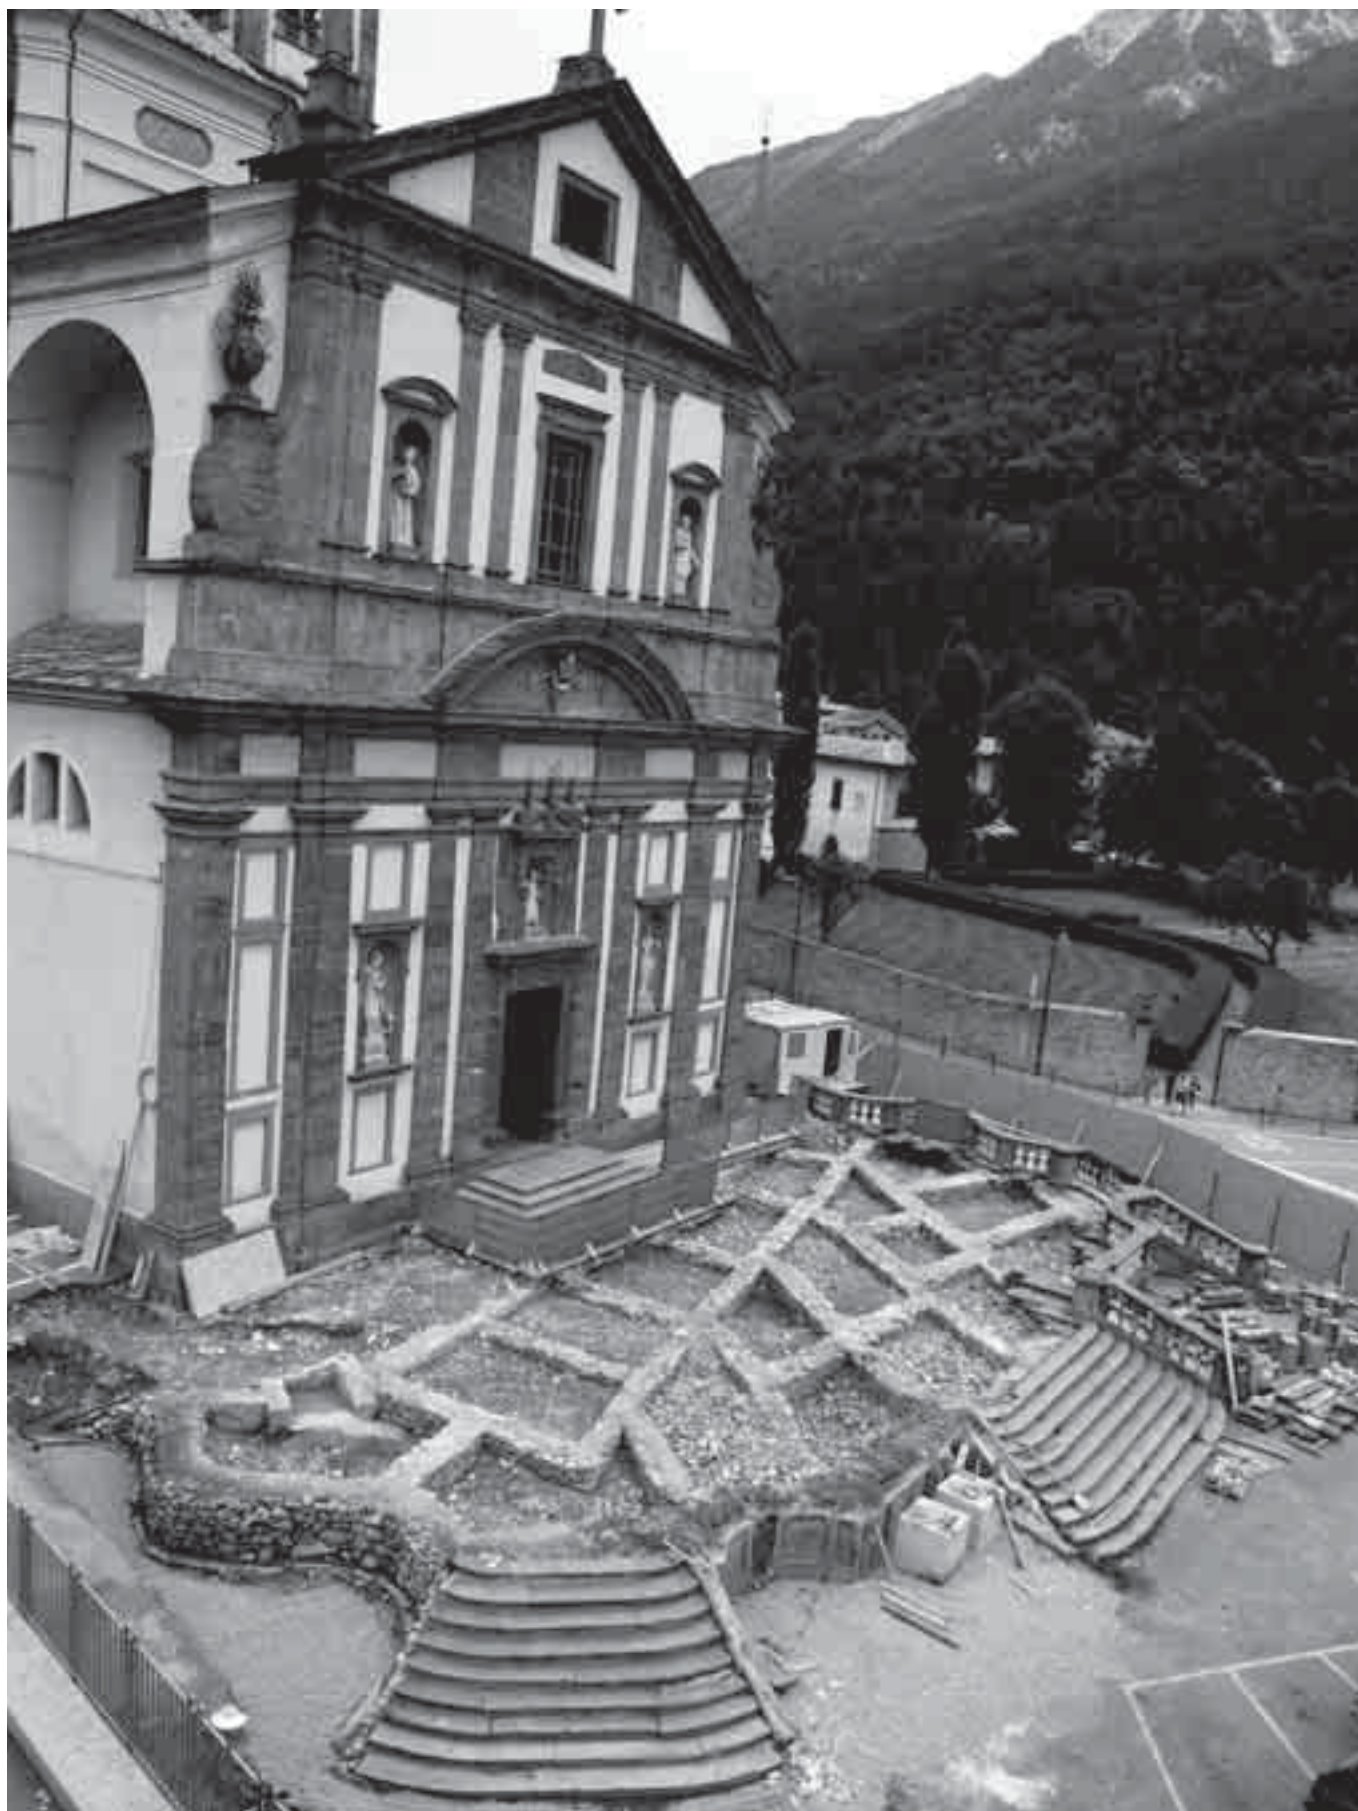
235 - Grosio, chiesa di San Giuseppe.

*Panoramica generale da SW, con le strutture murarie di sostruzione al sagrato.*

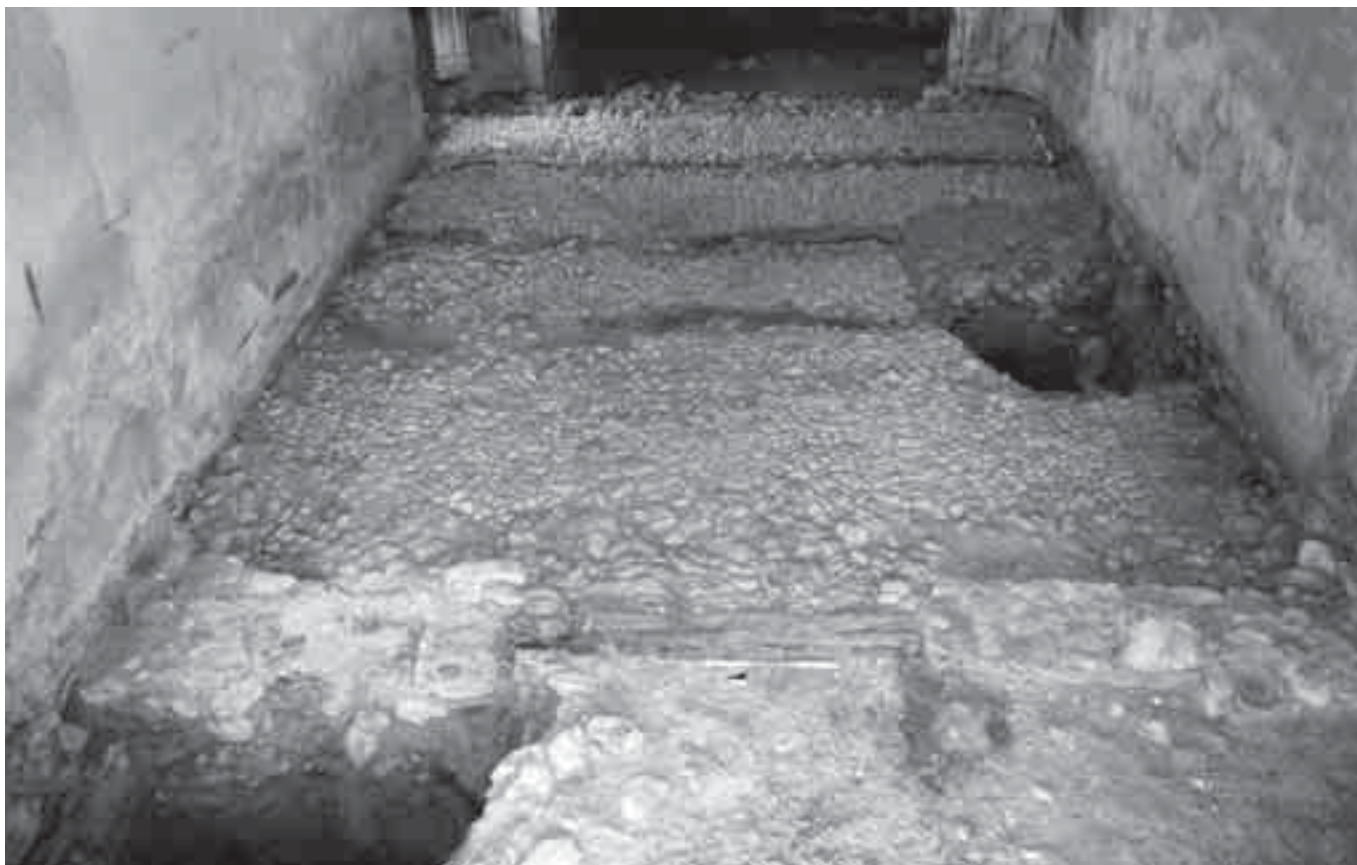
237 - Livigno, Oratorio del Santo Rosario.  
*Il pavimento in acciottolato in fase con il muro rasato dell'antica facciata.*

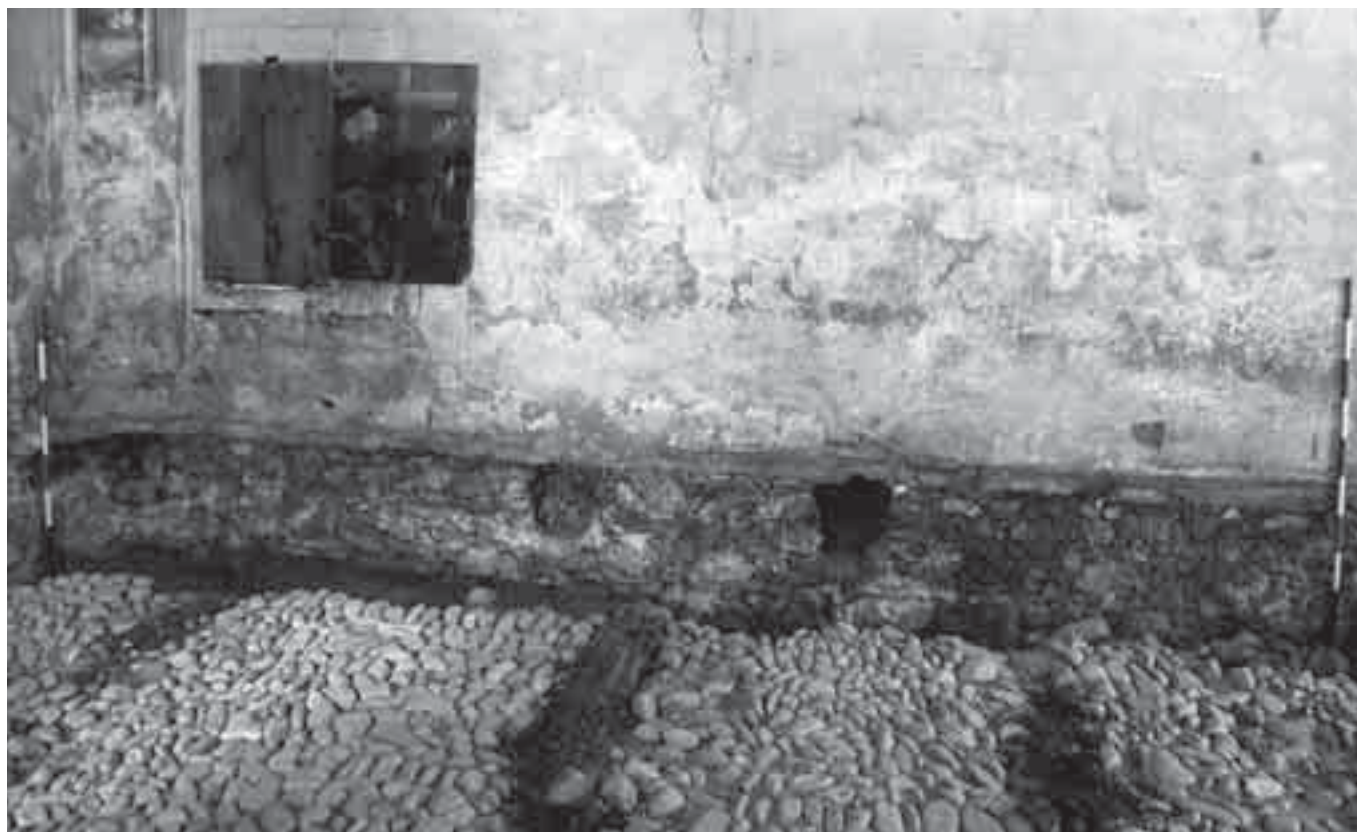
238 - Livigno, Oratorio del Santo Rosario.  
*I fori nel muro perimetrale servivano all'alloggiamento delle travi su cui poggiava l'assito ligneo (XVII secolo).*

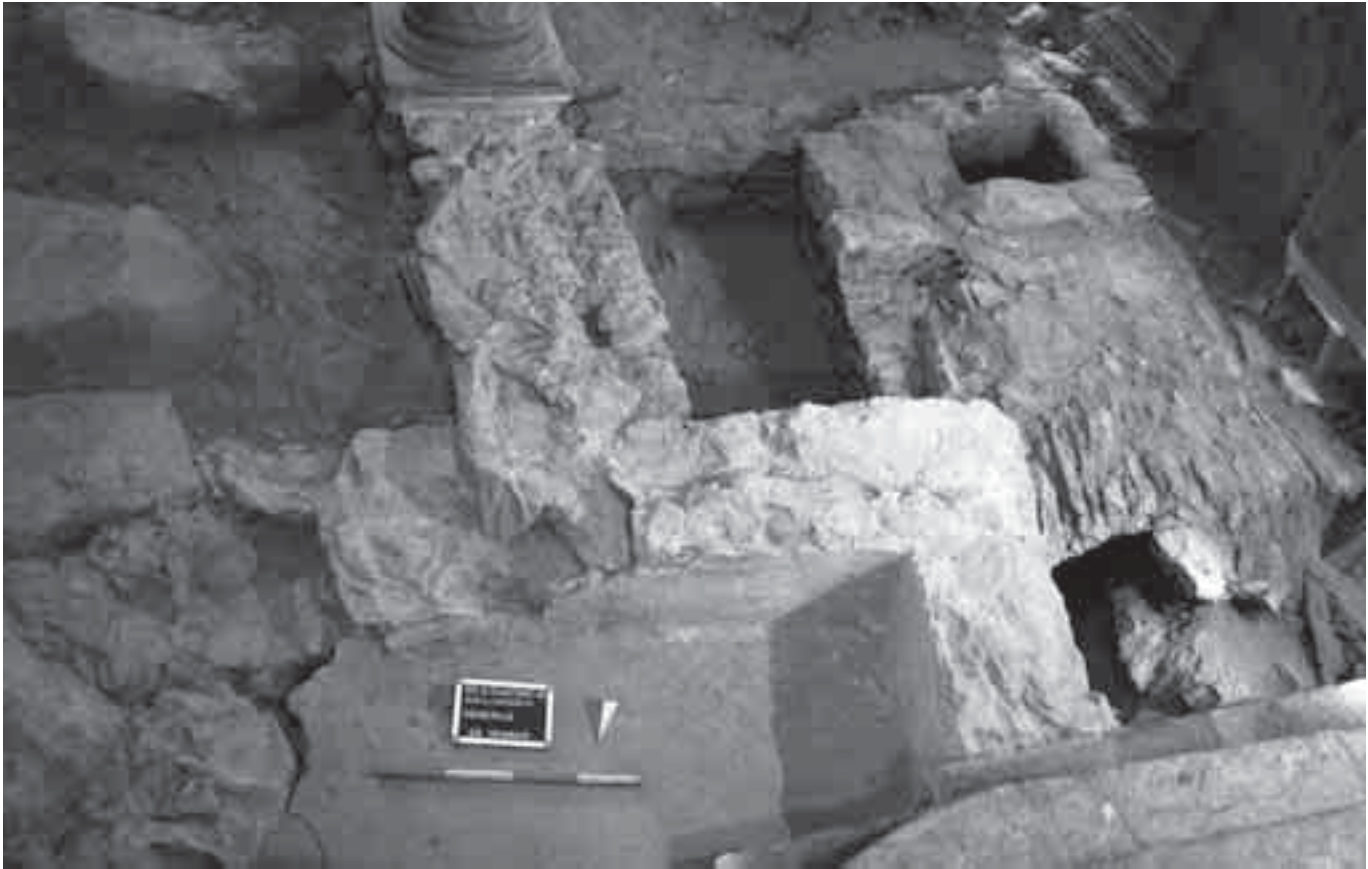
241 - *San Giacomo Filippo, Santuario di Gallivaggio.*

*In primo piano la chiesetta di I fase e accanto l'ossario coperto a volta (III fase).*

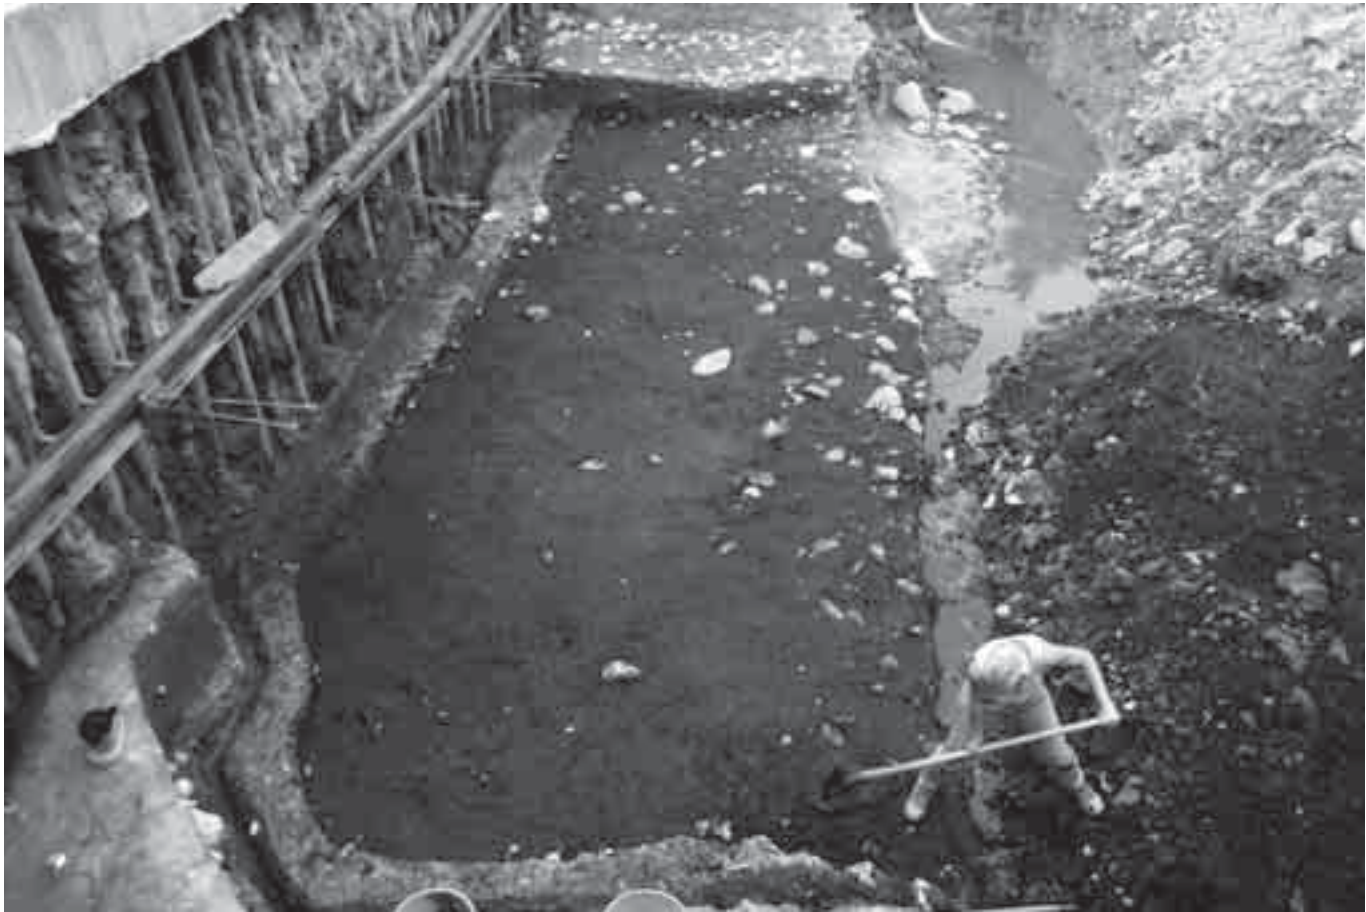
242 - Teglio, via Roma, parcheggio hotel Meden.  
Livello torboso, dovuto ad interrimento naturale, in fase di scavo.
